Praktijkervaringen bij het versterken van monumenten

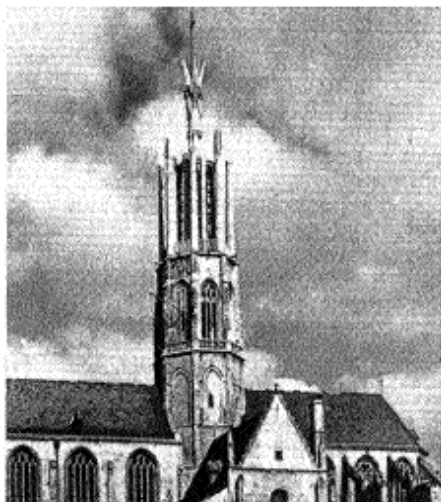
*Moderne bekroning van een monument
Modern crown on an old church*

Ik adviseerde bij voorbeeld bij de constructie van een moderne bekroning van de middeleeuwse kerktoeren in Hulst, die in de jaren 1940-45 was afgebrand. Foto 1 laat zien hoe een zuiver gevoelsmatige en esthetisch verantwoorde eigentijdse oplossing kan zijn. De torenafbouw is het resultaat van een prijsvraag. Helaas moet ik U de controversiële discussies hierover in de Monumentenraad besparen. In die tijd heb ik mij ook wel afgevraagd of er een oplossing denkbaar zou zijn waarbij de toren van Pisa door moderne en subtiel gedimensioneerde luchtbogen zou kunnen worden gesteund om deze zodoende niet alleen te behouden, maar ook een eigentijds aspect mee te geven. Nu ik het voorrecht heb gehad door middel van de Pisa-prijsvraag in 1973 waarvoor de fa. De Waal inschreef (zie *Cement* 1974, nr. 1) alle gegevens te bewerken en in teamverband een plan tot stand te brengen dat nauwelijks risico's inhoudt, ben ik van dit idee wel weer af.

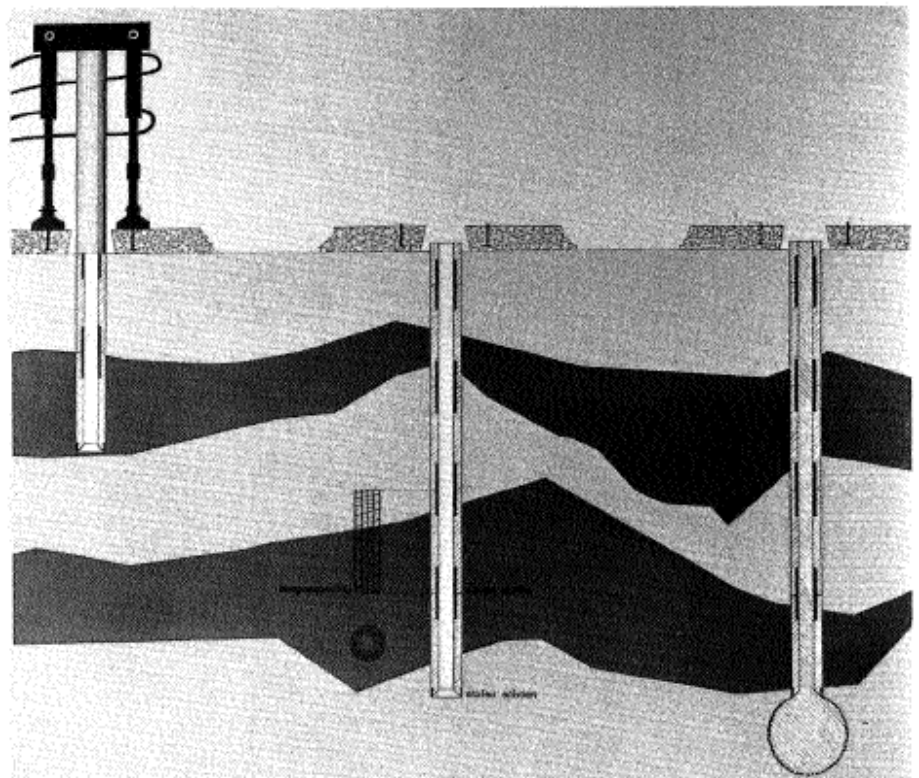
Drukpalen, ik denk aan het systeem De Waal (fig. 2), hoezeer ook geëigend om bij restauraties de functies van bestaande funderingen over te nemen, kunnen invloeden van dezelfde aard teweegbrengen, wanneer onder dergelijke omstandigheden de palen van een voet worden voorzien. Uit resultaten van precisie-metingen aan de stalen hulpbokken in Bedum (Groningen) is gebleken dat ook het aanslaan van de voet tot enige samendrukking van de

2
Aanbrengen van een drukpaal (systeem De Waal)
Special foundation pile which is pressed down in order to avoid vibrations in the subsoil

grond leidde. Toepassing van deze palen is overigens van bijzonder grote waarde. Daarbij verdient het aanbeveling om met behulp van een zgn. Freyssinet-vijzel of een normale vijzel op de top van de voltooide paal drukkrachten te introduceren en zodoende de nazetting te voorkomen, wanneer het gebouw op de vernieuwde fundering gaat steunen.

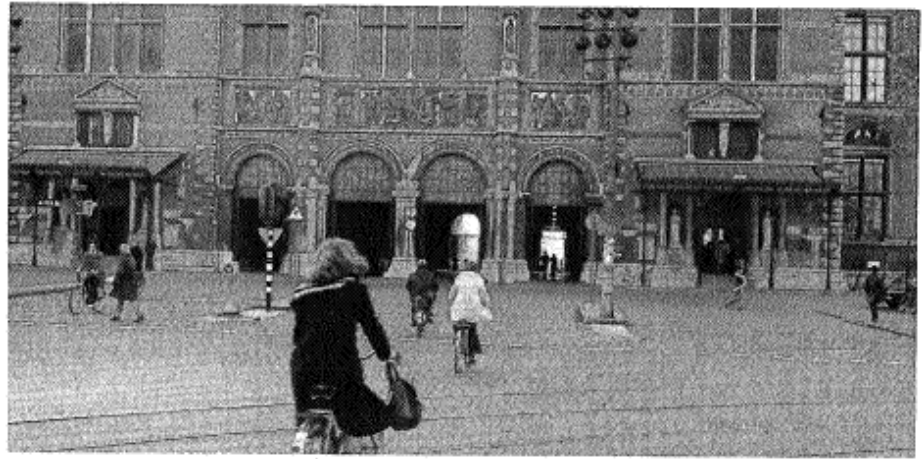
3
*Plattegrond met oorspronkelijk palenplan
 Rijksmuseum Amsterdam
 Plan with original scheme of piles under-
 neath the columns of the underpass
 Rijksmuseum*

Achteraf was dit voor de civiel-ingenieur zo'n wonder niet, want de houten palen onder de tussenpijlers droegen per paal circa 10 ton en die onder de hoofdpijlers 25 ton, een praktisch onaanvaardbaar verschil dus (fig. 3). Het euvel aan het nu ongeveer 100 jaar oude gebouw (foto 4) is circa 10 jaren geleden hersteld door een radicale maatregel: volledige vernieuwing van de paalfundering onder de pijlers, het tot kelderdiepte ontgraven van de grondslag om negatieve kleeft op de palen te voorkomen en het maken van een volledige kelder, dit alles om de grandioze middenpartij opnieuw te funderen en ruimte te winnen (fig. 5, foto 6). Dat een dergelijke ingreep meer zorgen geeft dan de nieuwbouw van welke grote gebouwen ook, wilt U wel van mij aannemen. Ter afsluiting een typisch verschijnsel dat optrad toen wij meenden het gehele probleem

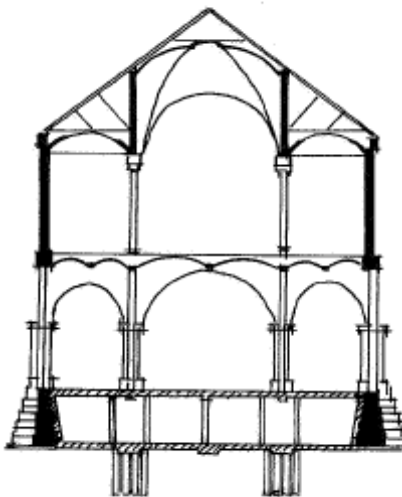
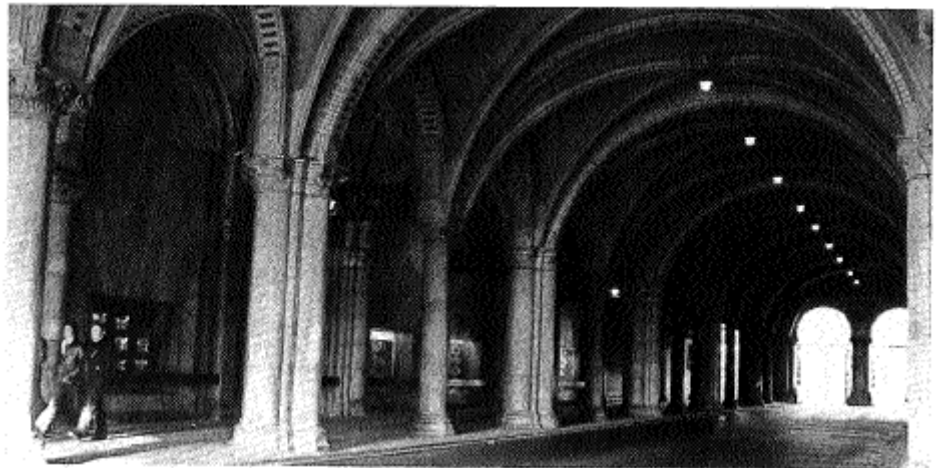
7-8

*Na vernieuwing van de fundering moest de boogwerking naar de kolommen toe door het aanbrengen van zaagsneden in de kolomkoppen worden gecorrigeerd
 After renewing the foundations, the line of pressure through arches and columns had to be remodelled by sawing in the column heads*

onder de knie te hebben: tientallen jaren had het kruisgewelf onderde erezaal zich doordruklijnaanpassing en scheurvorming gewend aan de steeds ongunstiger wordende situatie. Toen echter het nieuwe fundament werd vastgezet, kregen de kolommen van natuursteen op de tussenpijlers de volledige belasting ter plaatse van de voorste rand te dragen, terwijl de voeg aan de achterzijde openstond. Kleine schalen natuursteen werden als gevolg daarvan aan de voorzijde afgedrukt. Mijn opvolgers bij de Rijksgebouwendienst hebben toen de therapie waargemaakt, die ik hier in het kort zal aangeven:

de voorzijde werd opengezaagd zodat de belastingen weer naar het centrum van de zuil werden teruggeleid (fig. 7, foto 8). Een mooi staaltje van modern inzicht en van technisch kunnen.

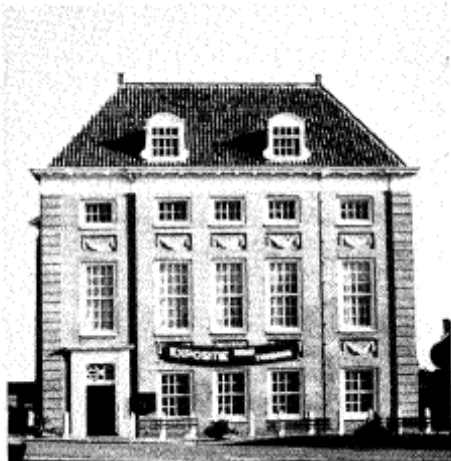
9-11

De Groote Sociëteit in Tiel [foto's 9 en 10] was in de loop van de jaren aan alle kanten fataal gescheurd; duidelijke zettingsscheuren, omdat enerzijds gefundeerd was op de rivierdijk, anderzijds op het weinig voorbelaste terrein achter de dijk. Funderen op palen was niet gewenst, noch door het waterschap, noch door mij in verband met mogelijke zettingen die ook een paalfundering kan ondergaan door de ongelijke belasting gezien over de doorsnede van het gebouw in samenhang met de dijk. Wij hebben toen verdere zettingen achter de dijk voorkomen door het verwijderen van grondbelasting en door spreiding van de muurbelastingen over de gehele keldervloer (fig. 11). Dit is gerealiseerd met geprefabriceerde T-ormige muurelementen, voorzien van rijgaten, waardoor de fundatiebalk met behulp van voorspankabels ook nog één geheel zou worden (foto's 12 en 13).

Groote Sociëteit in Tiel; het gebouw van twee zijden en doorsneden van oude en nieuwe situatie

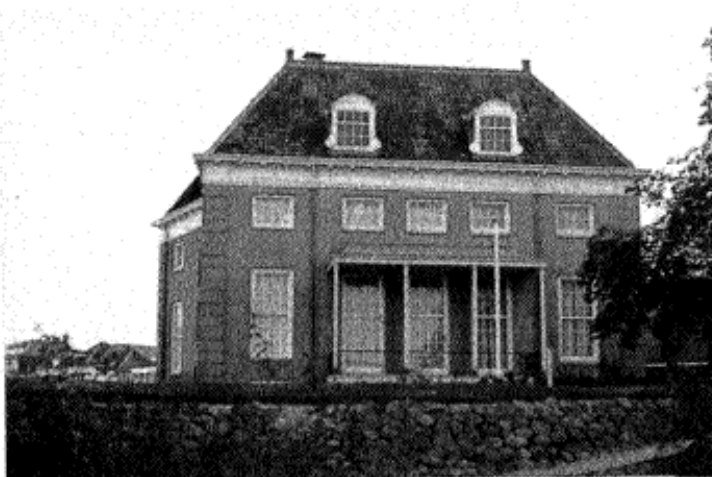
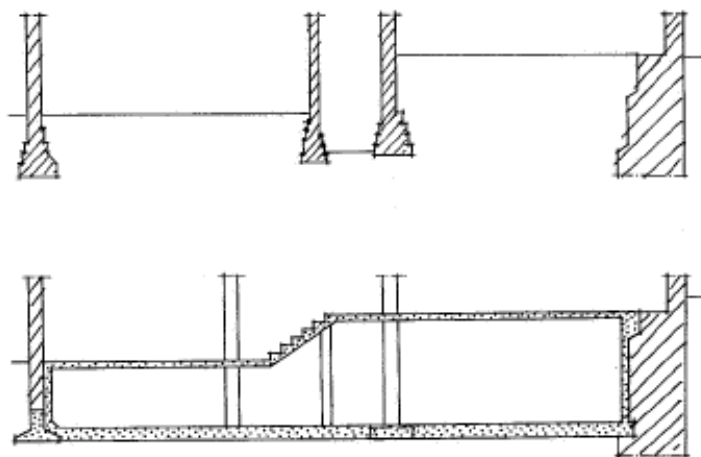
12-13

Bij de restauratie werden geprefabriceerde muurelementen gebruikt
Precast wall elements were used for restoring the Society House

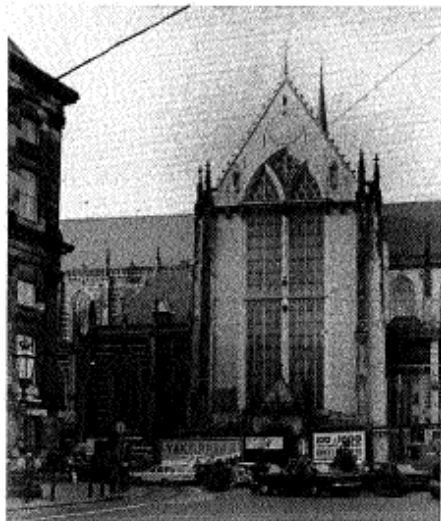
14
Nieuwe Kerk, Amsterdam
The so-called New Church

De nieuwe kerk (foto 14) is niet veel nieuwer dan de oude kerk, maar wel groot en daarmee ook een belangrijk restauratieproject. Wat zich allemaal in het verleden heeft afgespeeld spreekt uit de samenstelling van metselwerken, natuursteen, ankers, maar ook uit de fundamente, en wel in het bijzonder daaruit (fig. 15-18, foto 19). Immers, het is een kerk gefundeerd op palen, ook de oudste delen. De wijze waarop verschilt echter naar de periode van de ontwikkeling in de heitechniek, alsmede naar de financiële draagkracht van de burgers.

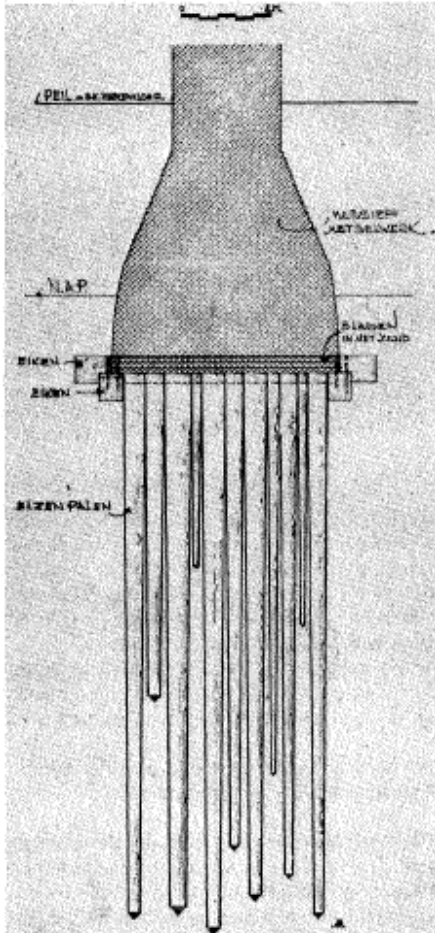
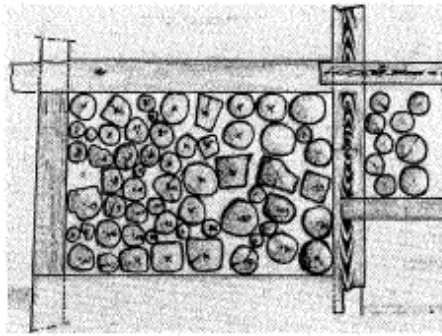
De eerste geheide fundamenteën onder de Nieuwe Kerk bestaan uit mannetje aan mannetje geslagen inlandse slieten, niet altijd van dennehout, lang circa 7 m en vaak verre van rechtdradig gegroeid. Zij werden geslagen tot in de zanderige laag op circa 7 m onder NAP en gaven door hun samenhang en verdichting kennelijk een grondverbetering tot op die laag; de koppen van deze palen werden omsloten door slikhouten (z/e fig. 18 en foto 19). De funderingen uit latere tijd bestonden uit langere palen tot 13 m, overeenkomstig die onder het stadhuis (fig. 16). Dergelijke funderingen zijn vooral te vinden onder de buitenmuren en aan de zijde Gravenstraat. Zij tonen de constructeur die gewend is aan een regelmatig 'één recht - één averecht' een weinig opwekkend beeld. Bij langjarige confrontatie met meer ingewikkelde breipatronen kijk je hier wel wat anders tegenaan. Het restauratieteam onder leiding van prof. Wegener-Sleeswijk en de Amsterdamse architect Van der Steur, gesecondeerd door architect Verheus van de Dienst van Monumentenzorg, nu onder leiding van de eerste en de laatste, propageerden ook hier een 'hands-off'-filosofie. Achteraf, meer dan 15 jaren geleden werd met de restauratie begonnen, lijkt deze stelregel juist te zijn, al moet het mij van het hart dat de bouw van elk diepgefundeed pand binnen 500 m van de kerk, gezien de tijdelijke verlaging van de grondwaterstand, aanleiding zal blijven geven tot grote zorg. Voor alle zekerheid is de mogelijkheid van algehele fundatievernieuwing open gehouden.

17-18
Oorspronkelijk houten fundamente
Original wooden foundation

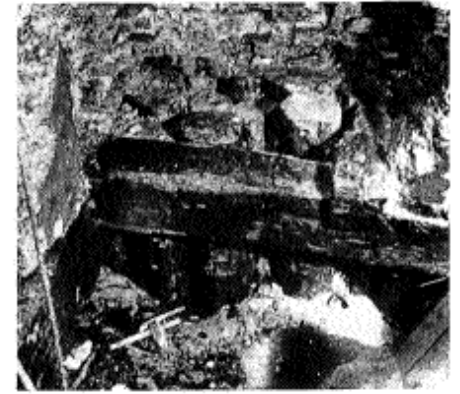
19
Toestand van de fundering vóór de restauratie
Condition of the foundation before restoration

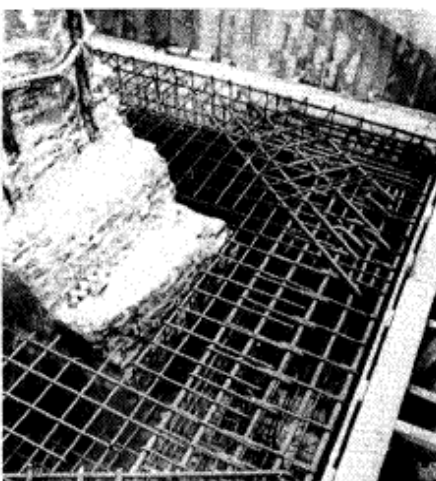
20
ersterking kolomvoet
Reinforcement column base

Het is duidelijk dat deze plaatsen tot de meest kwetsbare moeten worden gerekend: zij zijn het zwaarst belast, aan één zijde ontbreekt de buurman, terwijl de pijler aan de andere zijde het meest kritiek was. De eenzijdigheid is opgeheven door trekelementen aan te brengen langs de triforiumgalerij (dat is de smalle gang boven de spitsbogen) (f/g. 21) alsook door het herstellen en vernieuwen van de volkomen weggeroeste trekstangen ter hoogte van de geboorte van de kruisgewelven.

Daarom werd volstaan met het versterken van de vieringpijlers met aangrenzende steunpunten en funderingen daaronder (fig. 20).

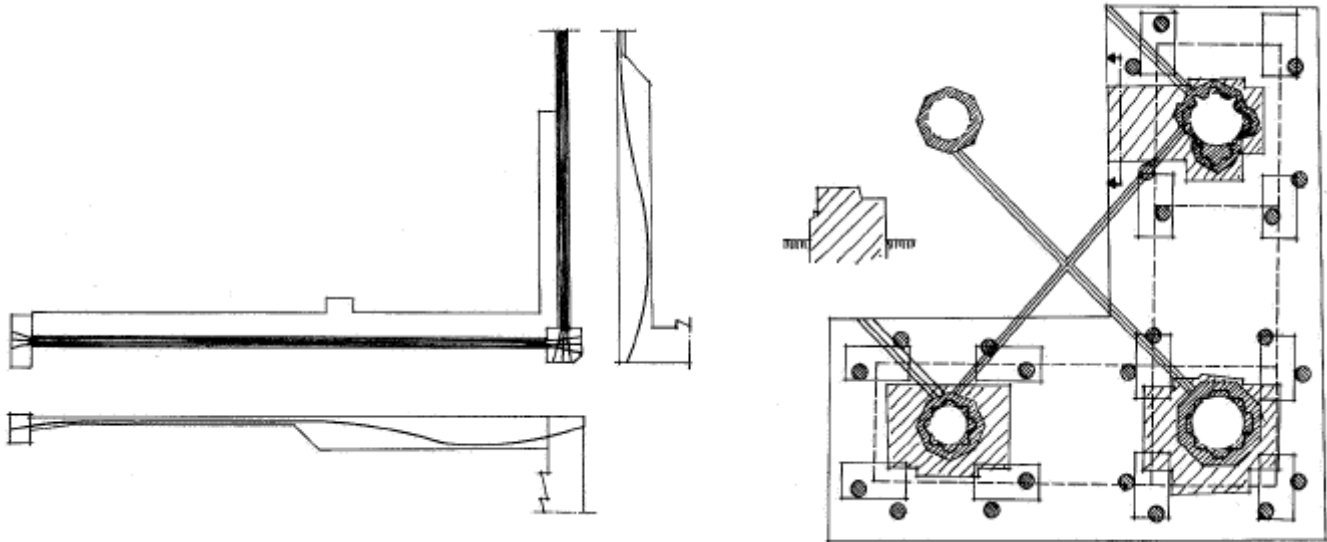
De vieringpijlers met bovenbouw hadden vóór de restauratie reeds kennelijk de neiging naar elkaar toe te komen. Men had althans vroeger al enkele primitieve middelen (lijkend op trekbanden) aangebracht van hoekpunt naar hoekpunt om hier iets aan te doen. Het is niet waar-

21
Voorgespannen trekbanden vanaf de vieringpijler in de triforiumgalerijen verlopend
Ties of prestressed concrete from the main pier in the triforium galleries

schijnlijk dat deze veel hebben bijgedragen; wij hebben na verwijdering van de oude 'trekbanden' de vieringpijlers tijdelijk door tralieliggers op elkaar afgestempeld. Ook andere pijlers vertoonden knikpunten door gebrek aan koppeling. Een tijdelijke staalconstructie werd ontworpen om één van de vieringpijlers met de twee erhaast staande pijlers te kunnen vervangen (fig. 22-23, foto 24). De gewichten werden overgenomen door stalen elementen (foto 25) in de bogen alsmede in de triforiumgalerij. Om niveaוזakkingen door lengteverandering en buiging in het staal, evenals door zetting van de funderingen te voorkomen, werd de staalconstructie onder elke hoofdstijl omhoog gevijzeld tot de berekende spanning in deze stijl aanwezig was. De pijlers waren hiermee spanningsloos en konden zodoende worden vernieuwd en herzien.

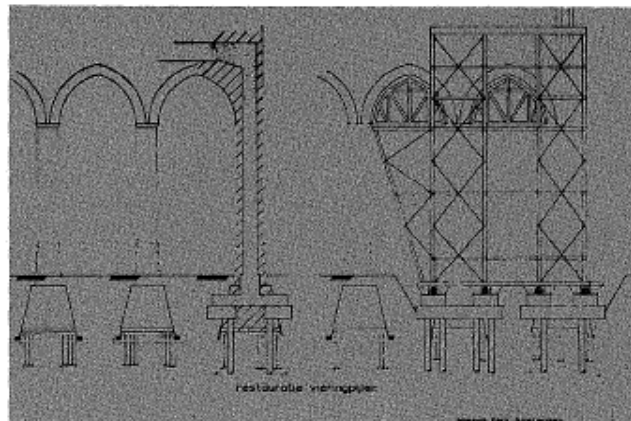
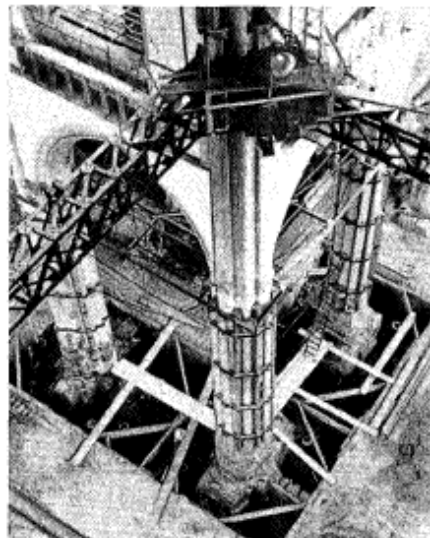
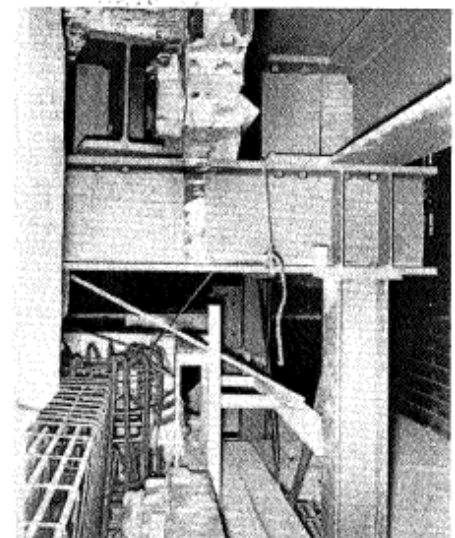
23-25
Tijdelijke staalconstructies bij de kolomrestauraties
Temporary steel structures during renovation of the columns

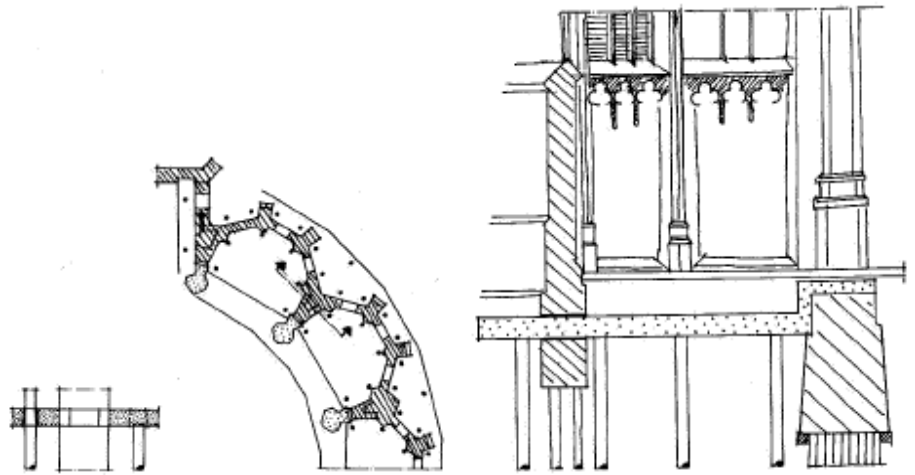
26-27

De fundering onder de kapellenkrans werd geheel vernieuwd
The foundation under the chain of chapels had to be thoroughly renewed

Onder de kapellenkrans achter het koor werd de fundering wel geheel vernieuwd. In tegenstelling tot het overgrote deel van de kerk, bleek in de loop der jaren dat de fundering van de kapellenkrans achter het koor toch wel te veel zakkingsneiging vertoonde. Dit had duidelijk desintegratie van de stenen gewelven tussen krans en koor en in de kapellen zelf tot gevolg. Daarom is hier een grote maar eenvoudige ingreep verricht die in korte tijd de kapellenkrans een geheel nieuwe fundatie gaf. Dit geschiedde door de aanleg van een funderingsplaat die door De Waalpalen wordt gedragen (fig. 26 en 27, foto 28). Een dergelijke grote ingreep is eenvoudiger dan het apart restaureren van de afzonderlijke funderingspunten, onder meer omdat door het vooraf aanbrengen van de funderingsplaat voldoende tegenwicht wordt gevonden voor het drukken van de palen door de gespaarde gaten.

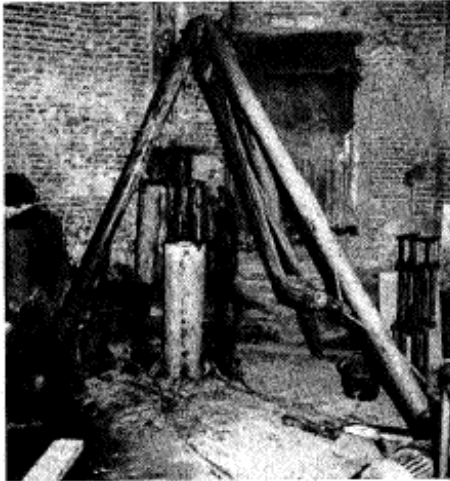
28

Het plaatsen van een drukpaal
Placing of a press pile

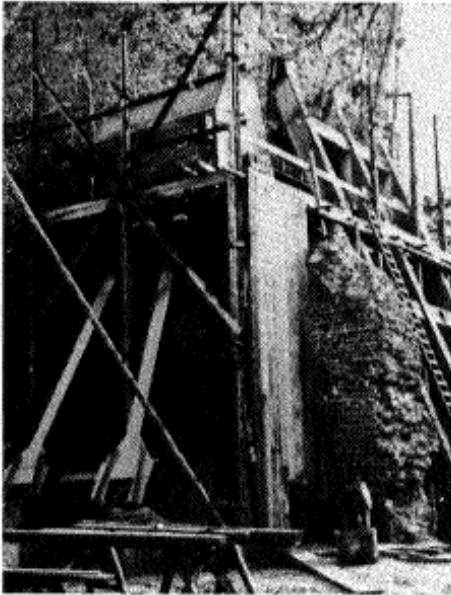
Een juistere vorm voor een torenfundament zou zijn, van meet af aan tegenover de kerkmuur, dus naast de ingang, zware steunberen aan te brengen, die tot een grotere egalisatie van de gronddrukken hadden kunnen leiden. Vaak treft men wel steunberen aan, maar deze dateren uit een veel latere periode, toen het verzakkingsproces zichtbaar al aan de gang was. Het ongeluk wil dat de steunbeer dan geen soelaas meer kan bieden, want die heeft zijn aanvangszakking niet gehad, de grondslag is niet geconsolideerd en hij scheurt van de toren af, tot zolang de toren nog mee naar voren trekkend.

Dit was onder meer het geval bij Bedum. De genoemde steunberen zijn dan ook bij de restauratie weer verwijderd.

29
 Zichtbaar een steunbeer die het verder gaan van de ongelijkmatige zakking bij de kerktoren van Bedum moest voorkomen
 An early counter fort which should have saved Bedums tower from leaning over more and more

Nadat in de tweede wereldoorlog bij een scheefstand van 1 : 15 de dreiging voor instorten werd bezworen door aan de noordzijde een drietal schoren (foto 29) aan te brengen die op houten palen werden gefundeerd, werd de toren definitief gerestaureerd in de jaren 60. Deze schoren werden toen vervangen door een andere hulpconstructie die tijdelijk het torengewicht grotendeels moest overnemen om de fundering te kunnen onderheien (fig. 30). Met behulp van hydraulische vijzels werden de hulpsteunen aan weerszijden tegen de torenschacht geklemd. De hulpfundaties, alsmede de aangrijpingsklemmen aan de toren waren onderling door voorspankabels op elkaar afgespannen (foto 31).

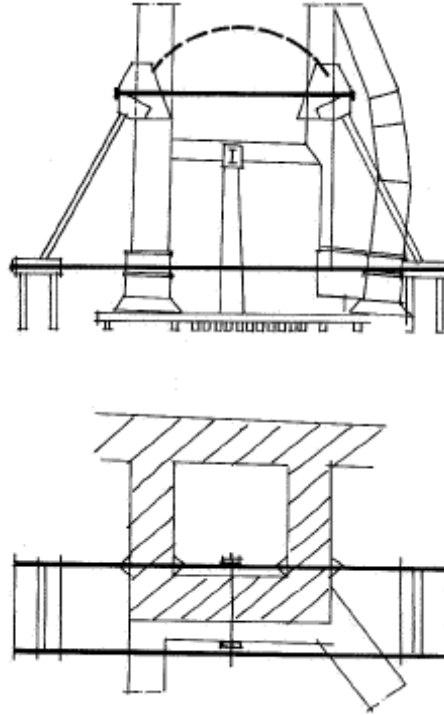
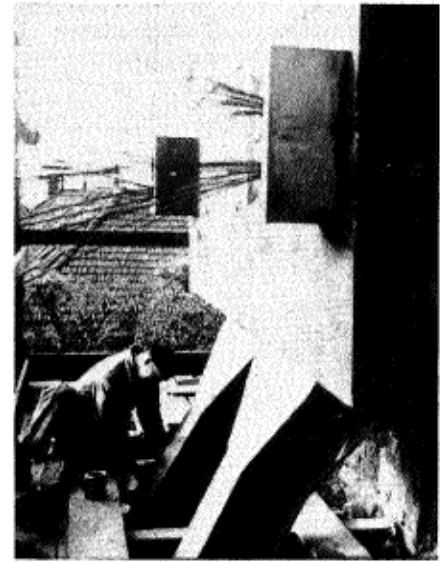
30-31
 Een hulpconstructie t.b.v. vernieuwing van de fundering
 An auxiliary structure for renewing the foundation of the tower

De verankering van de hulpconstructie aan de toren was aangebracht op een hoogte waar de ontstane drukboog nog door redelijk goed metselwerk kon worden opgenomen. De herstellingswerken zelf bestonden uit de aanleg van een funderingsplaat van voorgespannen beton en het daaronder plaatsen van drukpalen (fig. 32, 33, foto 34).

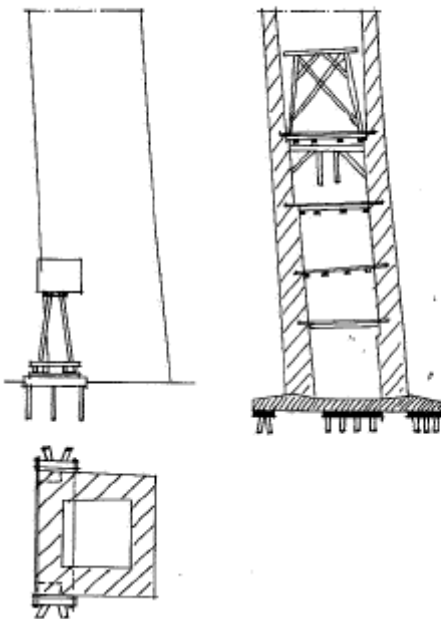
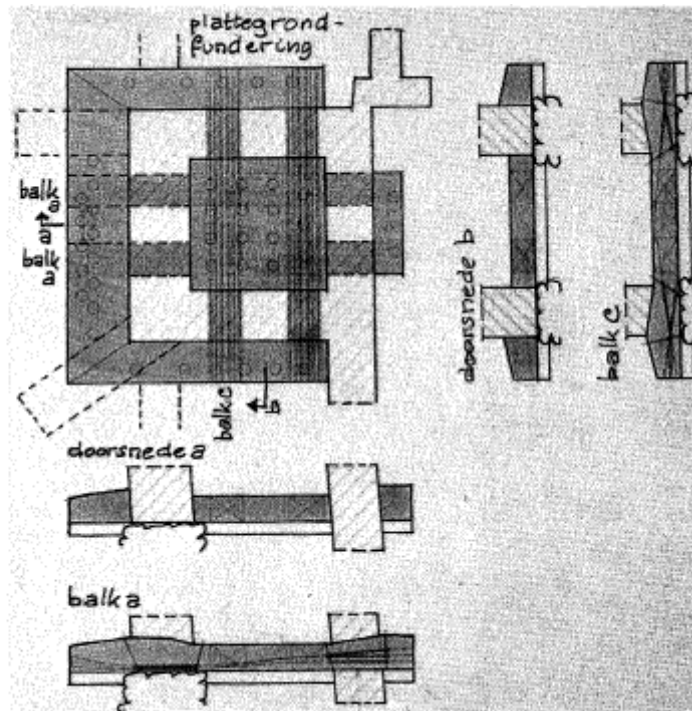
32-33
 De nieuwe funderingsplaat waaronder drukpalen staan
 The new foundation slab beared by press piles

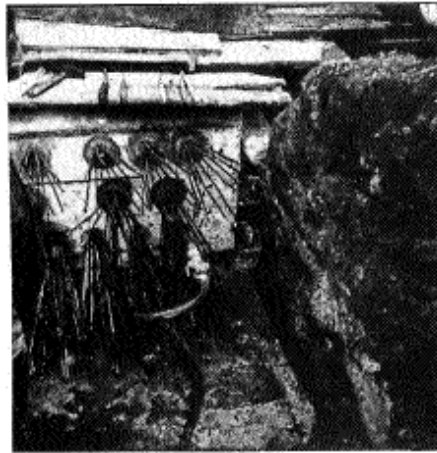
34

De funderingsplaat werd voorgespannen
The foundation slab was prestressed

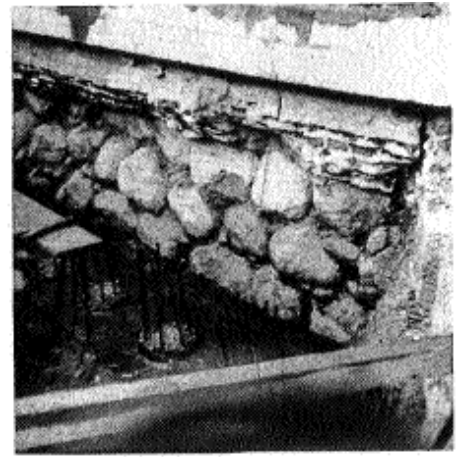
De oude fundatie bevatte nog zwerfstenen,
gezet in een klei-mortel
The old foundation was built up with erratic
stones bound by a clay-mortar

Foto 35 laat een stuk oude fundering zien, opgebouwd uit zwerfstenen en kleimortel.

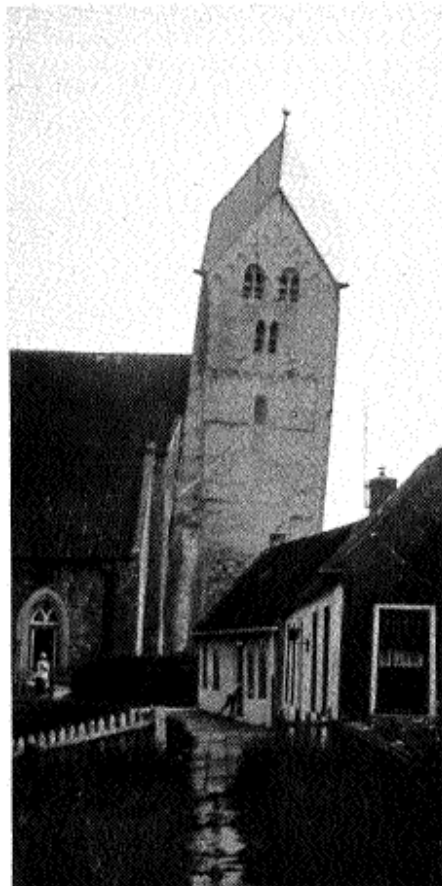
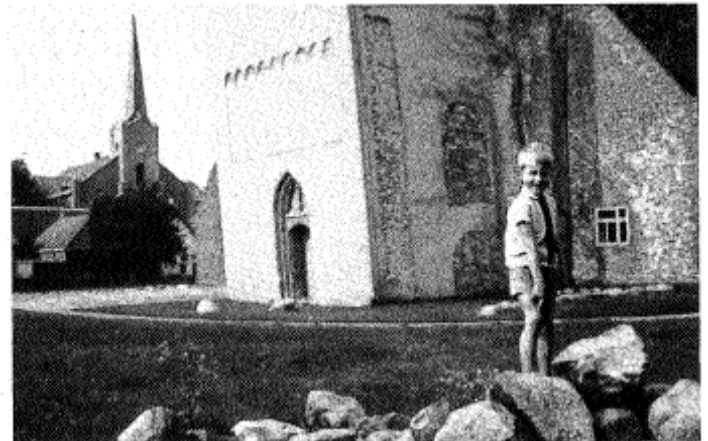
36-37

Thans een monument bewaard voor de
toekomst
A monument now maintained for the future
