# REALKALISATIE VAN GECARBONATEERD BETON

## RESULTATEN VAN TWEE TESTPROJECTEN MET ELEKTROCHEMISCHE REALKALISATIE

ir.A.J. van den Hondel en ir.H.Borsje, Nebest betononderhoudsadviseurs BV, Groot-Ammers  
ir.C.J.J. Rijnen en ing.J.P.Winkelman, Aronsohn raadgevende ingenieurs BV, Rotterdam

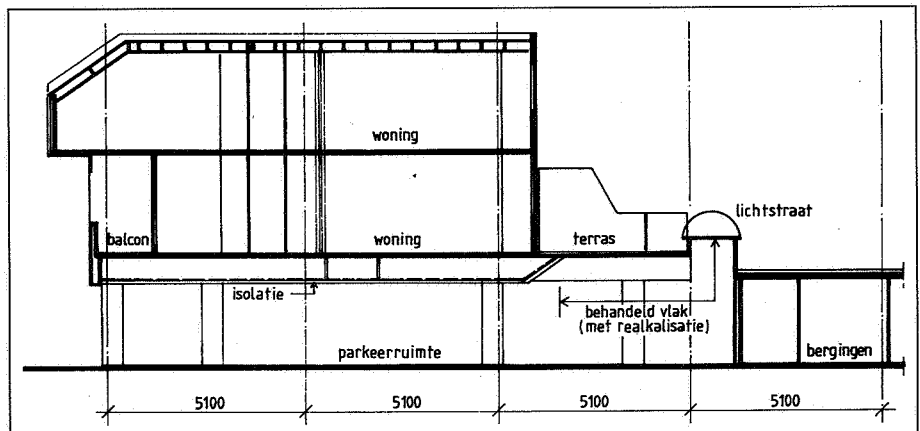
1 Dwarsdoorsnede over testproject

De betonconstructie van het eerste testproject, een complex woningen gebouwd in 1978-1980, vertoonde gebreken. De woningen zijn in carrévorm in twee of drie woonlagen gesitueerd op een hooggelegen betonvloer, ondersteund door balken en kolommen, rondom een iets lager gelegen terras (fig.1).

tende wapening van borstweringen;  
- slechte oppervlaktekwaliteit van de borstweringen;  
- weer loskomen van gerepareerde gedeelten van de borstweringen;  
- scheurtjes in de onderzijde van de terrasvloeren, waarbij zeer plaatselijk in het zicht komende onderwapening.

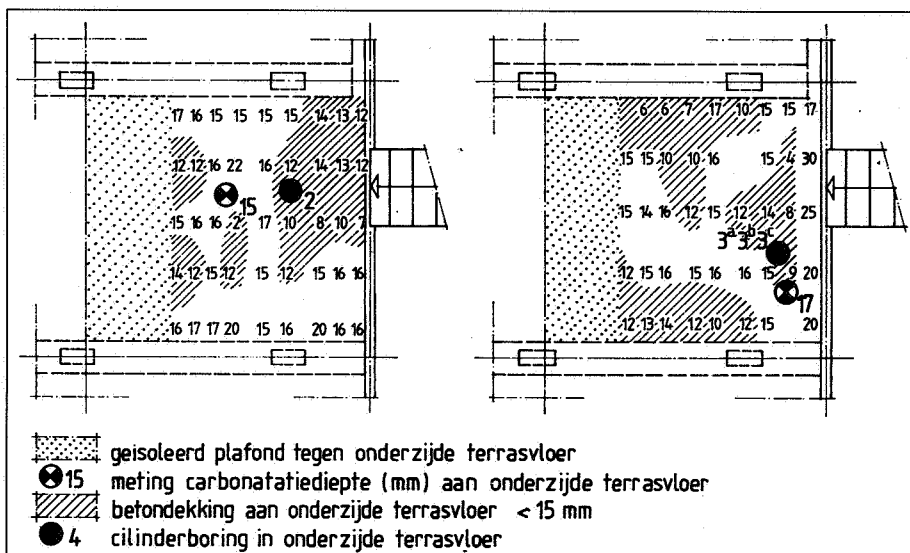
**2** Gemeten betondekking en carbonatatie diepte aan de onderzijde van twee terrasvloeren in één cluster

De tijdens de bouw voorgeschreven betondekking van 20 mm voor wanden en 15 mm voor vloeren werd veelvuldig ernstig onderschreden (fig. 2). Het grillige carbonatatiefront was het vlak van de wapening genaderd en zelfs op legio plaatsen ruimschoots gepasseerd (zie ook tabel 1).

De kromme die de verdeling van de betondekking aangeeft is symmetrisch, derhalve is de afwijking van de gemiddelde betondekking (ca. 11 mm) naar boven en beneden vrijwel gelijk. De kromme van de carbonatatie diepte loopt aan de 'boven'zijde echter flauwer af, hetgeen inhoudt dat op redelijk veel plaatsen de carbonatatie diepte ver boven het gemiddelde ligt.

zelfs meer bedraagt, de wapening toch reeds in de gecarbonateerde zone ligt, zodat op langere termijn aanzienlijke betonschade te verwachten is. Bij de borstweringen (afwisselend nat-droog milieu) was deze schade reeds geconstateerd.

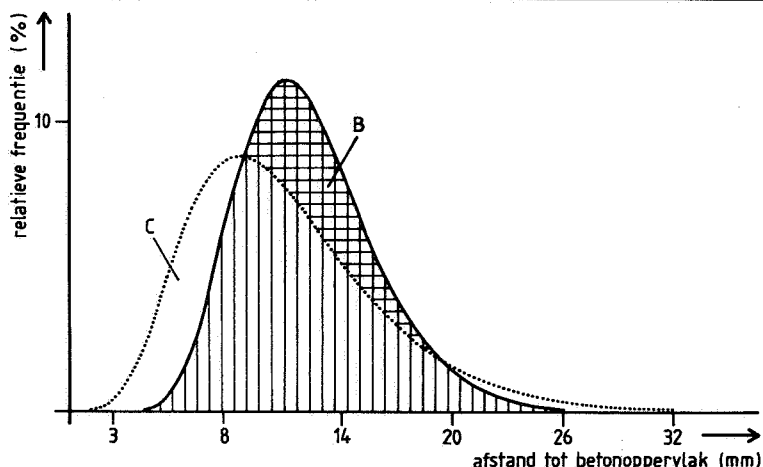
**3** Relatie tussen gemeten betondekking (B) en carbonatatie diepte (C) aan de onderzijde van de terrasvloeren in één cluster

Statistische verwerking van de onderzoeksresultaten betreffende betondekking en carbonatatie diepte van de onderzijde van de terrasvloeren van één cluster leverde het beeld op volgens figuur 3. De hoeveelheid wapening in de gecarbonateerde zone bedraagt hier circa 40% [2].

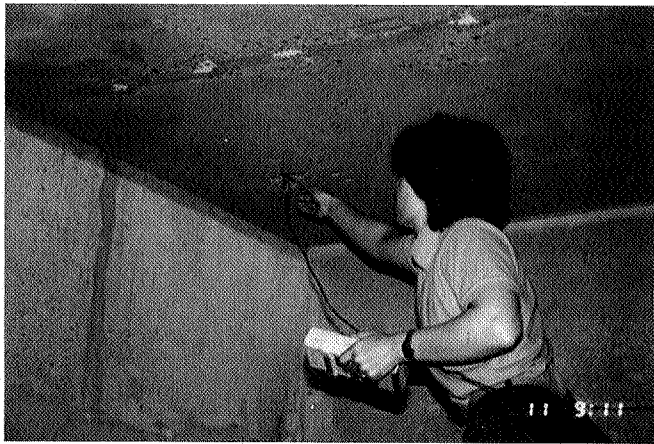
**5** Uitvoeren van continuïteitsmetingen

- uitvoeren van continuïteitsmetingen (foto 5).  
Voor een goede werking van het realisatieproces is de continuïteit van het wapeningsstelsel noodzakelijk, hetgeen is gecontroleerd door de weerstand tussen twee blootgehakte wapeningsstaven in een veld te meten. Uit de metingen, in combinatie met het feit dat er als wapening een gepuntlast wapeningsnet was gebruikt, bleek dat in beide velden de wapening continu was;

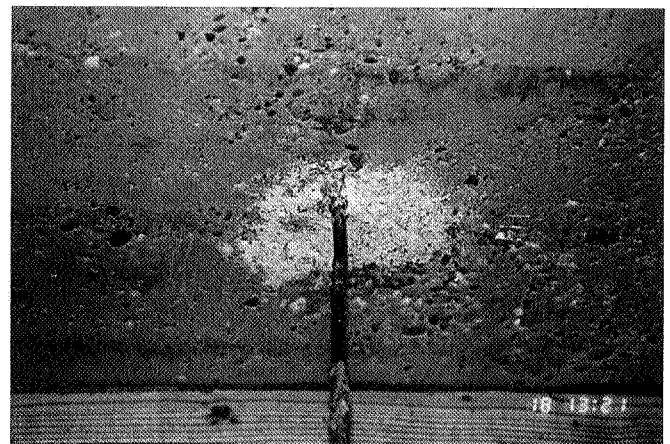
**6** Aansluiting minpool aan wapening

- aanbrengen van de elektrische contacten aan de wapening.  
Op één van de twee opgehaakte plaatsen ten behoeve van de continuïteitsmetingen is een stroomdraad op de wapening aangesloten en op de minpool van de stroombron (gelijk-

- richter);
- afdichten van scheuren, schadeplaatzen en opgehaakte delen.  
Om te voorkomen dat er kortsluiting in het systeem zou kunnen ontstaan, zijn een aantal grote aan het oppervlak zichtbare scheuren dichtgesmeerd met cementpasta. Om dezelfde reden zijn de opgehaakte plaatsen gedicht met een epoxymortel (foto 6), dit met het oog op een snelle uitharding;

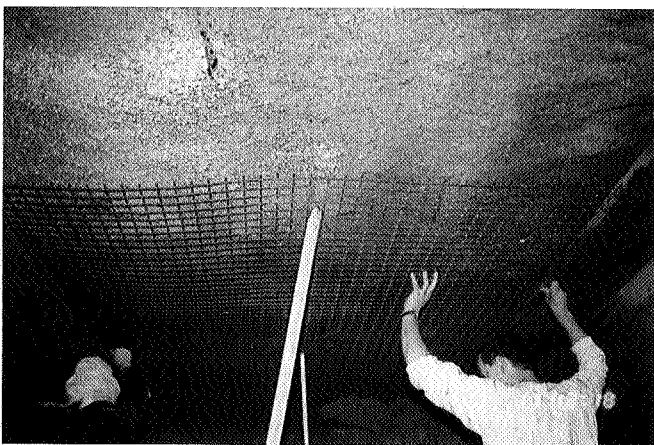
**7** Aanbrengen externe geleider, nadat de eerste gellaag is gespoten

- om, met het oog op een goede omhulling, het externe net in de eerste laag gel te kunnen drukken;
- bevestigen van de externe geleider (foto 7).  
Het externe geleidingsnet, een gepuntlast wapeningsnet met een kenmerkend middellijn van 8 mm en een maaswijdte van 100 mm, is met draadnagels aan de houten regels bevestigd. Om te grote doorzakkingen in het net te voorkomen, zijn plaatselijk extra pluggen met volgelingen aangebracht;

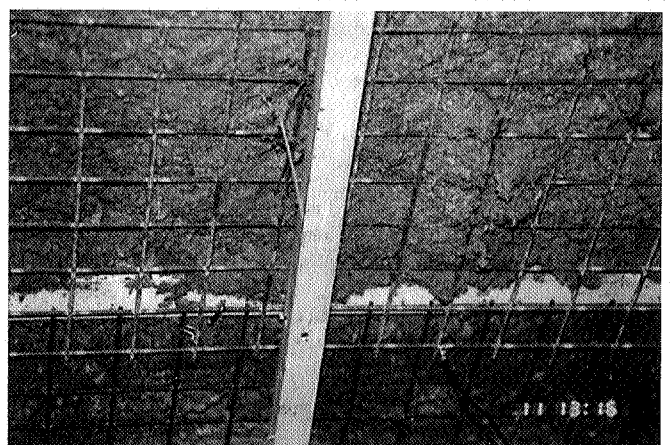
**8** Eerste gellaag, externe geleider en aansluiting pluspool hieraan

- aansluiten van de geleider.  
Aan het geleidingsnet zijn per veld op zes plaatsen elektriciteitsdraden bevestigd (foto 8), die vervolgens gezamenlijk aan de pluspool van de stroombron zijn aangesloten. Zes bevestigingsplaatsen werden noodzakelijk geacht om zekerheid te hebben dat de stroom egaal over het oppervlak zou worden verdeeld;

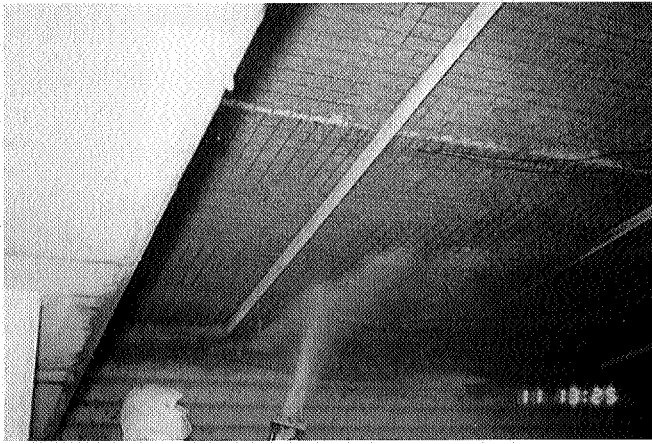
## 9 Aanbrengen tweede gellaag

- opspuiten van de tweede laag gel (foto 9).  
De tweede laag gel is aangebracht om het geleidingsnet volledig te omhullen met gel. De totale laagdikte van de gel kwam hiermee op circa 40 mm;

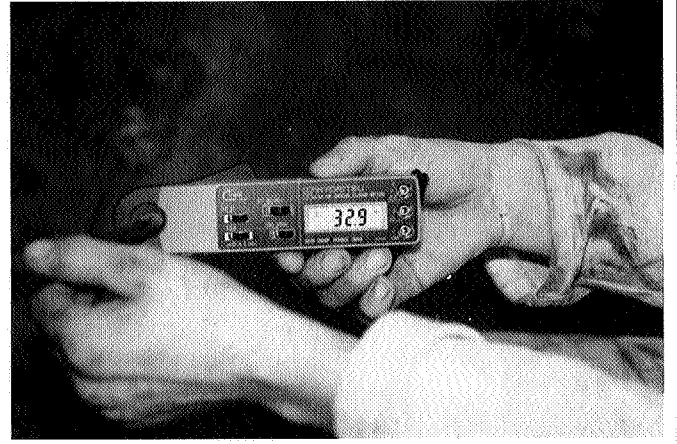
## 10 Meten van het verloop van de stroomsterkte

- ca 10 V;
- doorlopend meten van het verloop van de stroomsterkte (foto 10), alsmede boren van proefkernen;
- dagelijks besproeien van de gel. Dit is noodzakelijk omdat uitdroging van de gel een verhoging van de systeemweerstand tot gevolg heeft en daarmee een afname van de stroomsterkte;

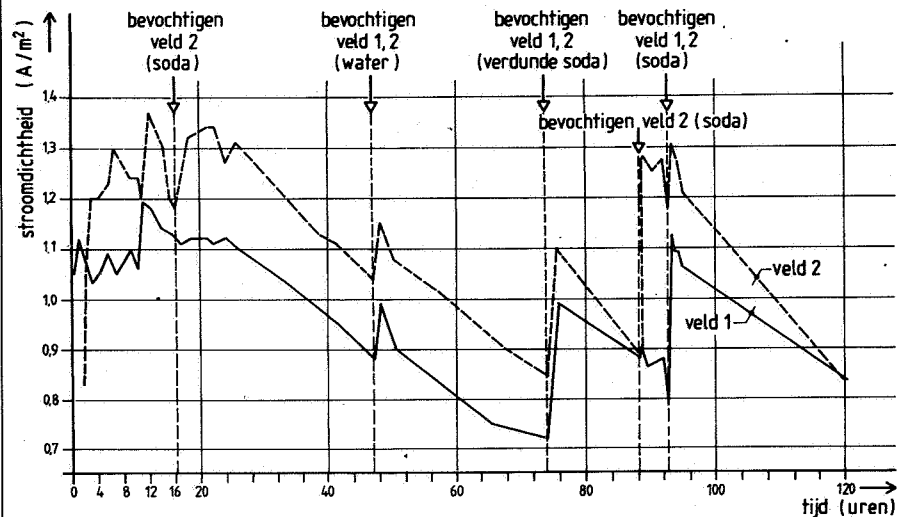
## 11 Verloop van de stroomdichtheid in de tijd voor veld 1 en 2 van testproject 1

De resultaten van de metingen zijn samengevat in figuur 11. Hieruit zijn de volgende conclusies te trekken:

- indien het verloop van de stroomdichtheid wordt geschematiseerd tot een vloeiende kromme, dan blijkt dat deze kromme voor veld 1 na circa 7 uur en voor veld 2 na circa 8 uur de maximale waarde bereikt. Hieruit volgt dat de tijd die nodig is om het realkalisatiefront het gehele wapeningsnet te laten bereiken, voor veld 1 circa 7 uur en voor veld 2 circa 8 uur bedraagt. Na deze tijd zal het kathodische wapeningsstaal nog hydroxide blijven produceren, zoals blijkt uit de proeven aan de geboorde kernen. Dit

- na circa 12 uur blijkt in beide velden de stroomdichtheid af te nemen, hetgeen duidt op een toename van de systeemweerstand. De oorzaak hiervan is het uitdrogen van de gel, enerzijds doordat de vloeistof in het beton trekt, anderzijds doordat de vloeistof verdamppt. Indien de gel opnieuw wordt bevochtigd blijkt de stroomdichtheid weer toe te nemen;
- na het bevochtigen van de gel na circa 47 en 74 uur blijkt de stroomdichtheid slechts in geringe mate op te lopen. Dit is te wijten aan het feit dat er na circa 47 uur is bevochtigd met leidingwater in plaats van met een verzadigde natriumcarbonaat oplossing en dat er na 74 uur een te geringe hoeveelheid van de genoemde alkalische vloeistof is opgebracht.
- Na het bevochtigen na 88, respectievelijk circa 93 uur met voldoende alkalische vloeistof, blijkt de stroomdichtheid op te lopen tot ongeveer het oorspronkelijke, hoge niveau.

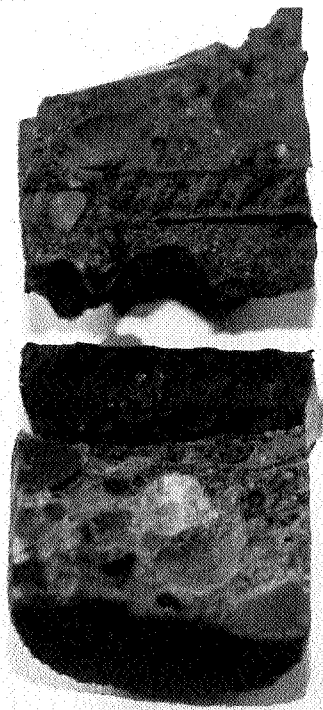
**12** Kern 2W, gerealkaliseerd

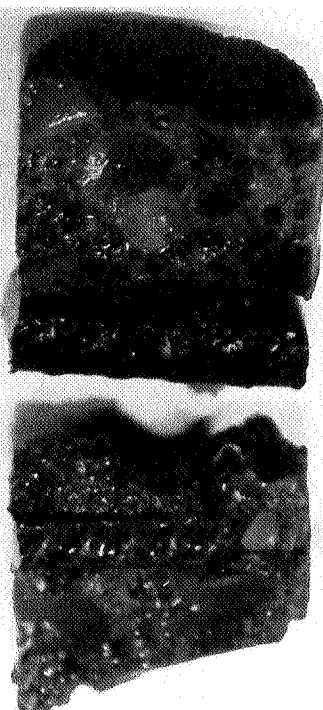
**13** Kern 2W na 9 minuten, ontkleuring nabij de wapening duidt op productie van een overmaat aan alkaliën

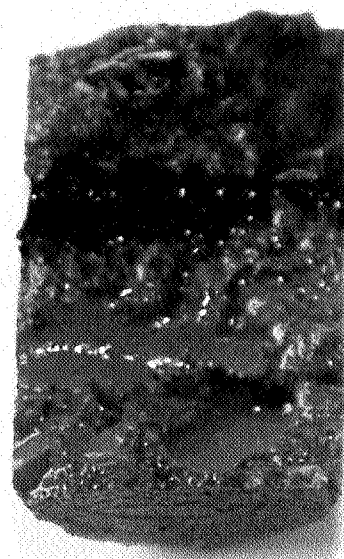
**14** Kern 8, gerealkaliseerd

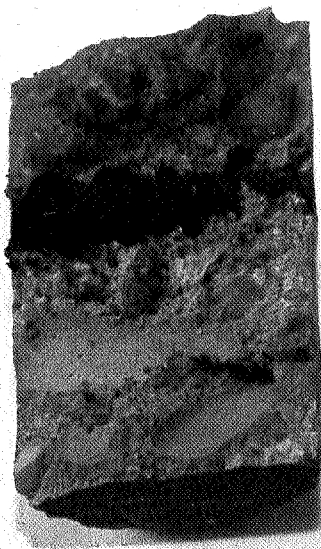
**15** Kern 8 na 7 minuten, ontkleuring nabij de wapening duidt op productie van een overmaat aan alkaliën

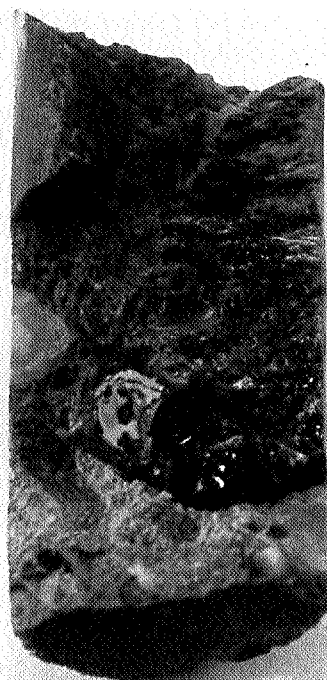
- na 1 dag blijkt dat het realkalisatiefront het oude carbonatatiefront reeds heeft bereikt, in ieder geval ter plaatse van de geboorde kernen. Op die plaatsen is dus reeds sprake van volledige realkalisatie;
- een aantal kernen (vanaf dag 2) vertoont na besproeiing met fenolthaleïne in eerste instantie een paarskleuring. Echter, na het drogen van het oppervlak wordt een deel weer kleurloos. De oorzaak hiervan is dat de pH in die gebieden groter is dan 13,5 ten gevolge van produktie van alkaliën nabij de wapening;
- bij een aantal kernen blijkt slechts in beperkte mate sprake te zijn van realkalisatie. Dit is te wijten aan het feit dat deze kernen in het 'schaduwgebied' [1] tussen de wapeningsstaven zijn geboord. Op die plaatsen verloopt de realkalisatie aanzienlijk langzamer.

**16** Kern 7, gedeeltelijk gerealkaliseerd

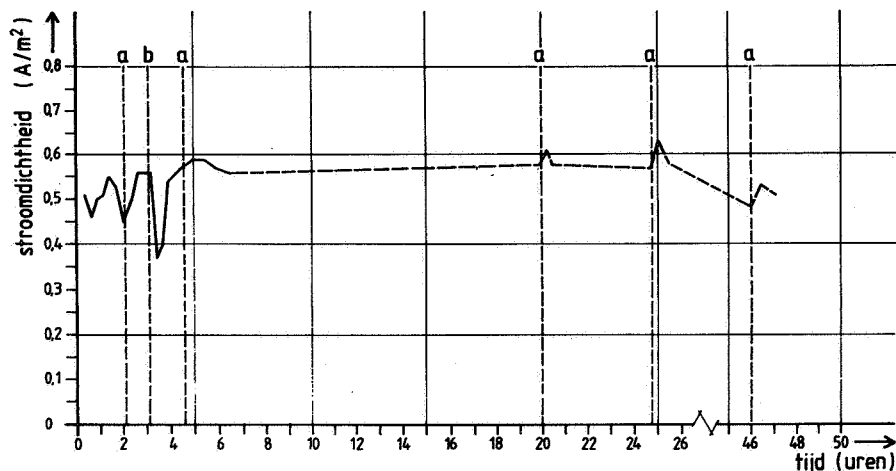
**17** Verloop van de stroomdichtheid in de tijd bij testproject 2  
 a. bevochtigen  
 b. herstel gellaag (stroom uit)

- de tijd die nodig was om met het realkalisatiefront het gehele wapeningsnet te bereiken, de zogenaamde eerste fase, bedroeg circa 5 uur;
- na circa 1,5 uur bleek de stroomdichtheid af te nemen. Dit is mogelijk te verklaren uit het feit dat er een hoeveelheid vocht in het beton getrokken was (eerste fase), waardoor de gel gedeeltelijk uitdroogde en de systeemweerstand dus toenam. Na herbevochtigen nam de stroomdichtheid weer toe.
