Instorting voetgangersbrug Miami

Hoe een opeenstapeling van fouten heeft geleid tot bezwijken
van een brug in aanbouw

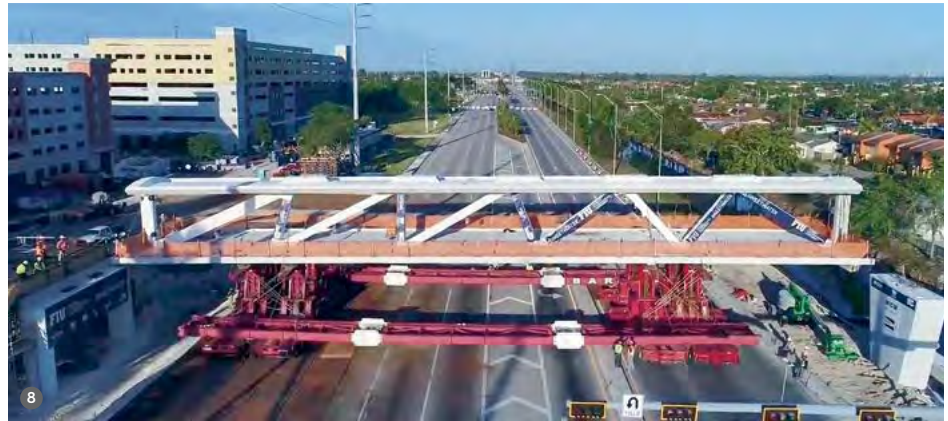
8 Transportfase [2]

Na het voorspannen zijn de bekisting en de onderstempeling van de brug weggehaald. Circa twee weken later is het brugdeel door SPMT's (*Self Propelled Modular Transporter*) op zijn plaats gereden (foto 8).

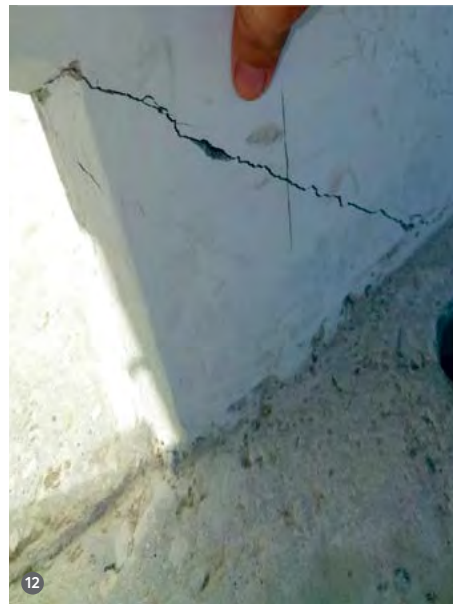
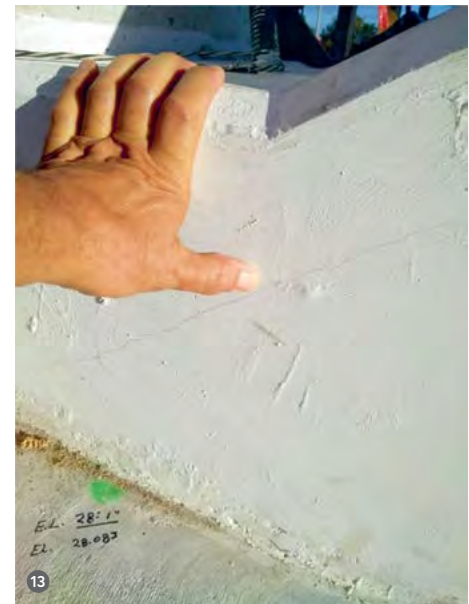
Nadat de voorspanning was aangebracht en de onderstempeling was weggehaald, zijn de eerste scheuren geconstateerd in beide knopen aan de uiteindes (bij diagonaal 2 en 11, waarvan 11 uiteindelijk is bezweken) (foto 12 en 13). Bij het weghalen van de stempels hoorde men een hard kraakgeluid. Voor het transport had de toezichthouder naar aanleiding van de scheuren al om een reactie gevraagd van de aannemer MCM. En MCM heeft dezelfde dag nog om reactie gevraagd aan de constructeur, FIGG. FIGG antwoordde dat de scheuren geen veiligheidsissue waren. Behalve de genoemde scheuren, waren er bijna geen andere scheuren in het brugdeel voordat het naar de definitieve plek werd gereden. →

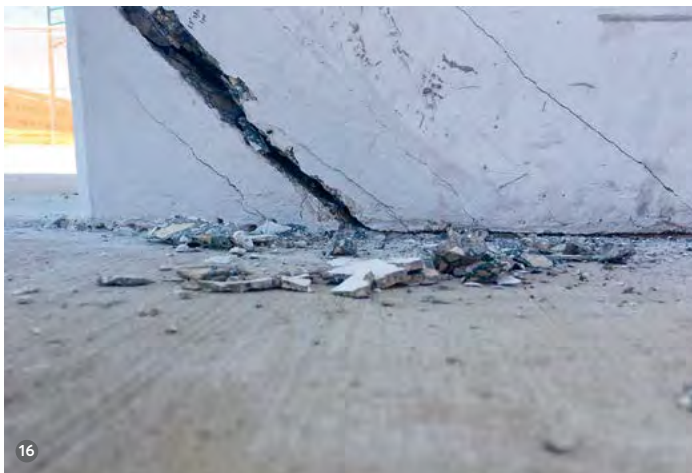
(2 en 11) (foto 14 en 15). Ook was zichtbaar dat ter plaatse van de stortnaad tussen de diagonaal en het dek een plastische vervorming had plaatsgevonden (foto 16). De diagonaal was zichtbaar losgekomen van het dek. Ook waren in de diagonaal zelf scheuren zichtbaar (foto 17).

16 Plastische vervorming op de stortnaad [2]

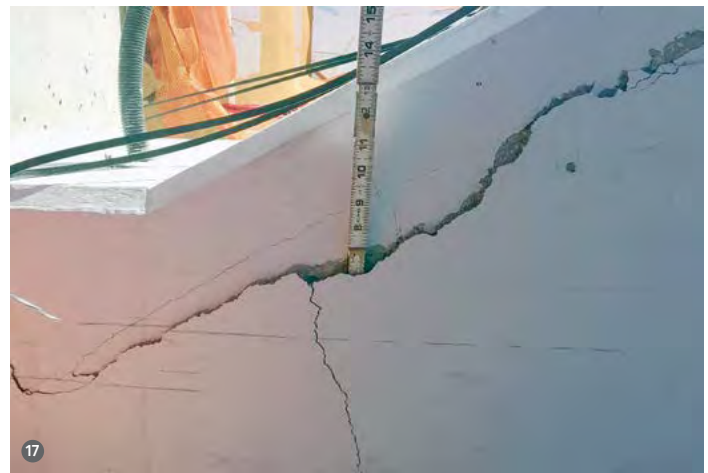
17 Scheuren in de diagonaal, één dag voor de instorting [2]
