Praktijkervaringen bij het versterken van monumenten

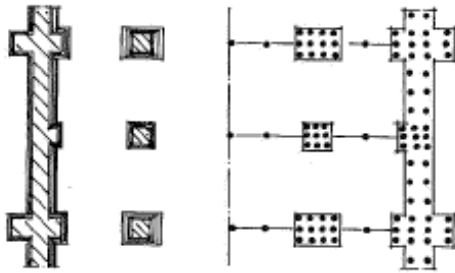
3
*Plattegrond met oorspronkelijk palenplan
 Rijksmuseum Amsterdam
 Plan with original scheme of piles under-
 neath the columns of the underpass
 Rijksmuseum*

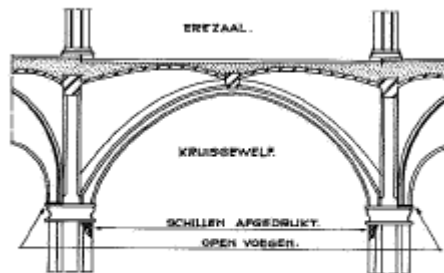
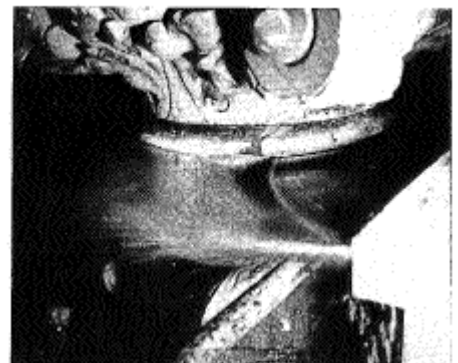
7-8

*Na vernieuwing van de fundering moest de boogwerking naar de kolommen toe door het aanbrengen van zaagsneden in de kolomkoppen worden gecorrigeerd
 After renewing the foundations, the line of pressure through arches and columns had to be remodelled by sawing in the column heads*

onder de knie te hebben: tientallen jaren had het kruisgewelf onderde erezaal zich doordruklijnaanpassing en scheurvorming gewend aan de steeds ongunstiger wordende situatie. Toen echter het nieuwe fundament werd vastgezet, kregen de kolommen van natuursteen op de tussenpijlers de volledige belasting ter plaatse van de voorste rand te dragen, terwijl de voeg aan de achterzijde openstond. Kleine schalen natuursteen werden als gevolg daarvan aan de voorzijde afgedrukt. Mijn opvolgers bij de Rijksgebouwendienst hebben toen de therapie waargemaakt, die ik hier in het kort zal aangeven:

de voorzijde werd opengezaagd zodat de belastingen weer naar het centrum van de zuil werden teruggeleid (fig. 7, foto 8). Een mooi staaltje van modern inzicht en van technisch kunnen.

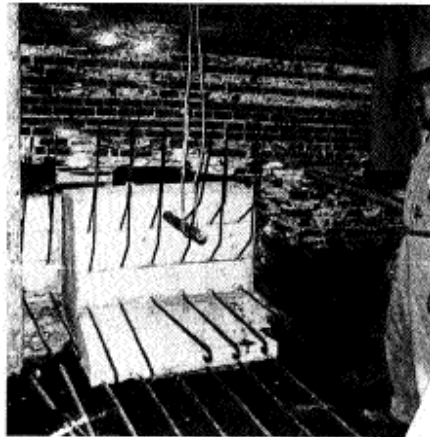
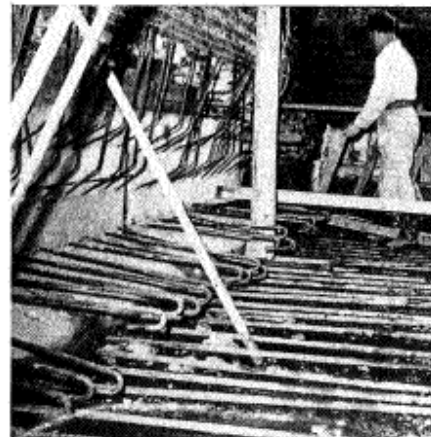
12-13

De Groote Sociëteit in Tiel [foto's 9 en 10] was in de loop van de jaren aan alle kanten fataal gescheurd; duidelijke zettingsscheuren, omdat enerzijds gefundeerd was op de rivierdijk, anderzijds op het weinig voorbelaste terrein achter de dijk. Funderen op palen was niet gewenst, noch door het waterschap, noch door mij in verband met mogelijke zettingen die ook een paalfundering kan ondergaan door de ongelijke belasting gezien over de doorsnede van het gebouw in samenhang met de dijk. Wij hebben toen verdere zettingen achter de dijk voorkomen door het verwijderen van grondbelasting en door spreiding van de muurbelastingen over de gehele keldervloer (fig. 11). Dit is gerealiseerd met geprefabriceerde T-ormige muurelementen, voorzien van rijgaten, waardoor de fundatiebalk met behulp van voorspankabels ook nog één geheel zou worden (foto's 12 en 13).

Bij de restauratie werden geprefabriceerde muurelementen gebruikt
Precast wall elements were used for restoring the Society House

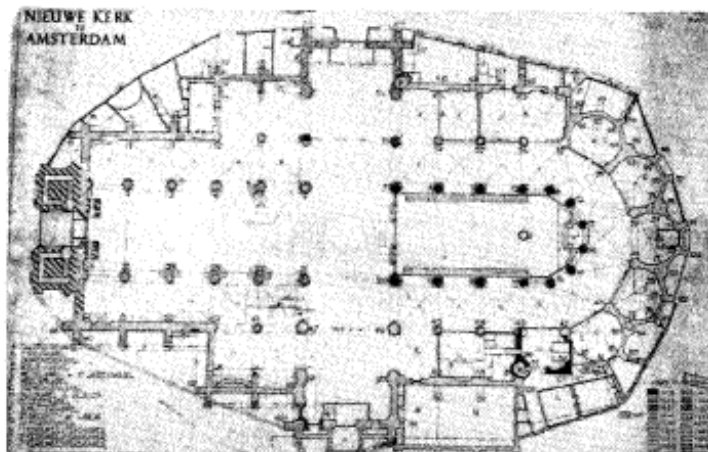
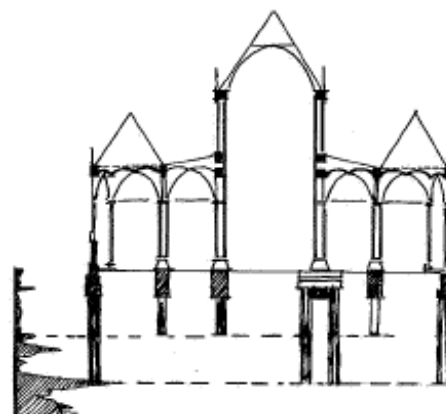
Plattegrond en doorsnede over de dwarsbeuken
Plan and cross-section through transept
